# 北海道新幹線(新函館北斗・札幌間)工事月報①

2026(令和8)年9月1日現在

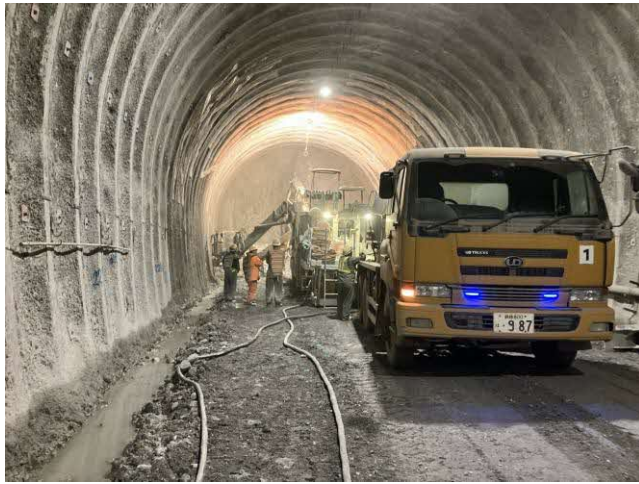
## 札幌トンネル(銭函)

| トンネル工区 | | 延長<br>(m) | 覆工<br>延長<br>(m) | 掘削<br>延長<br>(m) | 掘削の進捗率 | 過去<br>1か月の<br>掘削延長<br>(m) | 前々<br>回 | 前回 | 今回 | 過去1か月の工事状況等 |
|---|---|---|---|---|---|---|---|---|---|---|
| | 銭函 | 5,100 | 1,680 | 3,565 | 70% | 54 | ● | ● | ● | 2切羽で掘削中。新函館北斗方は地質不良区間が継続中。 |

吹付コンクリート状況  
(新函館北斗方を望む)

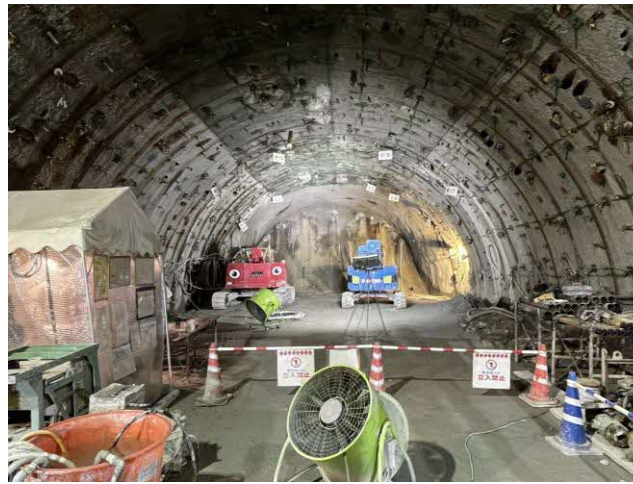
## 札幌トンネル(石倉)

| トンネル工区 | | 延長<br>(m) | 覆工<br>延長<br>(m) | 掘削<br>延長<br>(m) | 掘削の進捗率 | 過去<br>1か月の<br>掘削延長<br>(m) | 前々<br>回 | 前回 | 今回 | 過去1か月の工事状況等 |
|---|---|---|---|---|---|---|---|---|---|---|
| | 石倉 | 4,556 | 1,392 | 3,391 | 74% | 0 | ● | ● | ● | R8.4.6にトンネル坑内への土砂流入が発生し掘削工事を中断、復旧(充填)作業中。 |

復旧(充填)状況

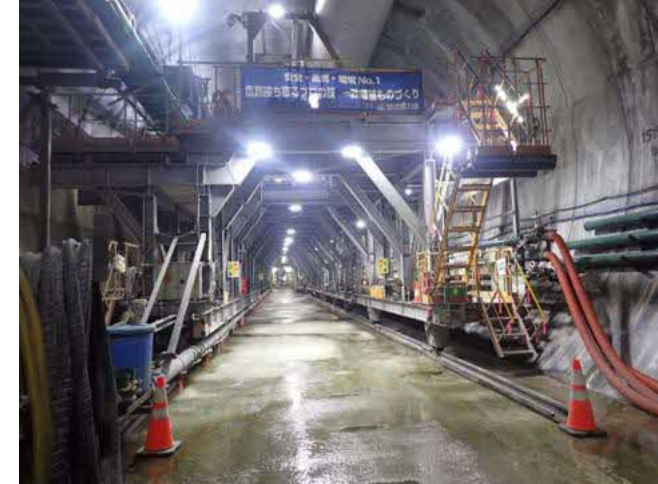
## 羊蹄トンネル(有島)

| トンネル工区 | | 延長<br>(m) | 覆工<br>延長<br>(m) | 掘削<br>延長<br>(m) | 掘削の進捗率 | 過去<br>1か月の<br>掘削延長<br>(m) | 前々<br>回 | 前回 | 今回 | 過去1か月の工事状況等 |
|---|---|---|---|---|---|---|---|---|---|---|
| | 有島 | 4,166 | 1,833 | 2,956 | 71% | 36 | ● | ● | ● | 地上から岩塊を撤去した岩塊密集区間を通過中のため、速度を落として慎重に掘進中。 |

シールドマシン後部状況

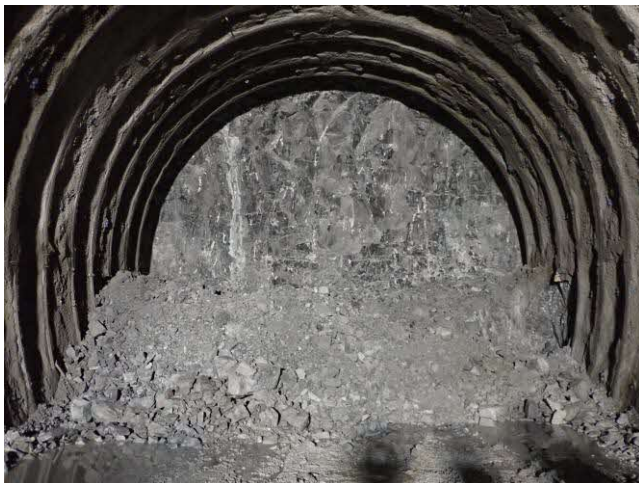
## 内浦トンネル(東川)

| トンネル工区 | | 延長<br>(m) | 覆工<br>延長<br>(m) | 掘削<br>延長<br>(m) | 掘削の進捗率 | 過去<br>1か月の<br>掘削延長<br>(m) | 前々<br>回 | 前回 | 今回 | 過去1か月の工事状況等 |
|---|---|---|---|---|---|---|---|---|---|---|
| | 東川 | 5,000 | 3,051 | 4,656 | 93% | 8 | ● | ● | ● | 地質不良区間により進捗が低下。 |

切羽状況

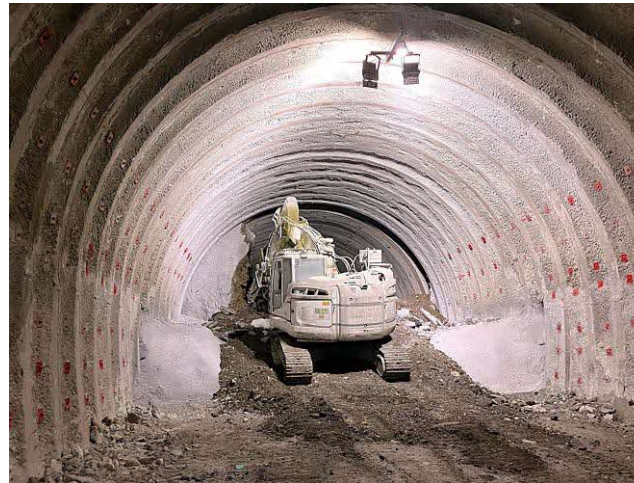
## 渡島トンネル(南鶴)

| トンネル工区 | | 延長<br>(m) | 覆工<br>延長<br>(m) | 掘削<br>延長<br>(m) | 掘削の進捗率 | 過去<br>1か月の<br>掘削延長<br>(m) | 前々<br>回 | 前回 | 今回 | 過去1か月の工事状況等 |
|---|---|---|---|---|---|---|---|---|---|---|
| | 南鷗 | 3,900 | 1,247 | 2,735 | 70% | 26 | ● | ● | ● | 新函館北斗方はR8.8.26掘削完了。札幌方は地質不良区間が継続中。 |

トンネル掘削工施工状況  
(新函館北斗方を望む)

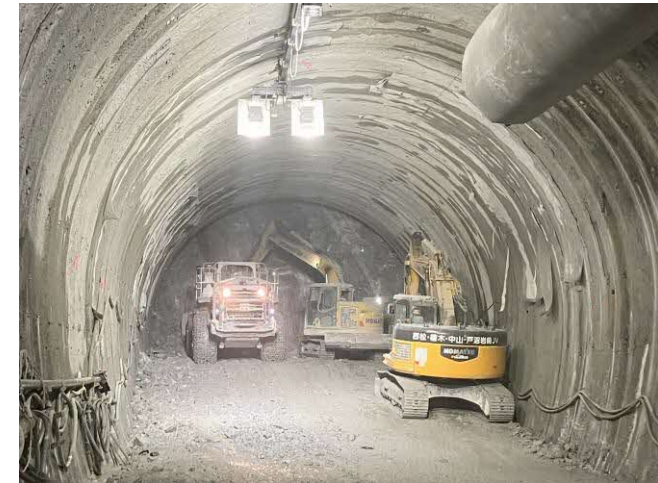
## 渡島トンネル(台場山)

| トンネル工区 | | 延長<br>(m) | 覆工<br>延長<br>(m) | 掘削<br>延長<br>(m) | 掘削の進捗率 | 過去<br>1か月の<br>掘削延長<br>(m) | 前々<br>回 | 前回 | 今回 | 過去1か月の工事状況等 |
|---|---|---|---|---|---|---|---|---|---|---|
| | 台場山 | 3,050 | 1,010 | 2,289 | 75% | 27 | ● | ● | ● | 地質不良区間が継続中。3交代(24時間)体制で掘削中。 |

トンネル掘削工施工状況

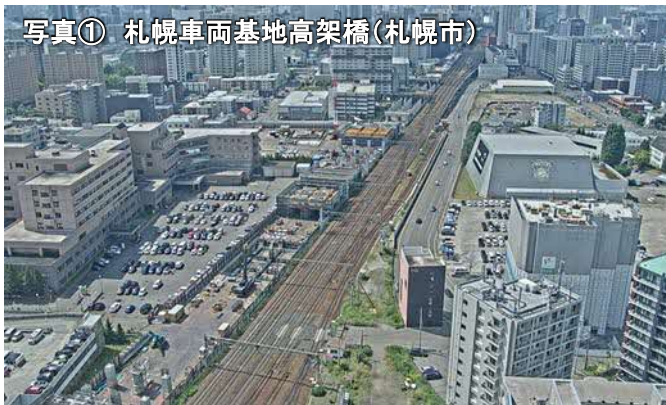
写真① 札幌車両基地高架橋(札幌市)

| 工区名 | 延長 | 進捗率<br>(先月比) | 工事状況 | | | | 過去の工事状況等 |
|---|---|---|---|---|---|---|---|
| 札幌車両基地高架橋 | 1,344m | 71% (+2) | ● | ● | ● | — | 概ね順調に進捗 |

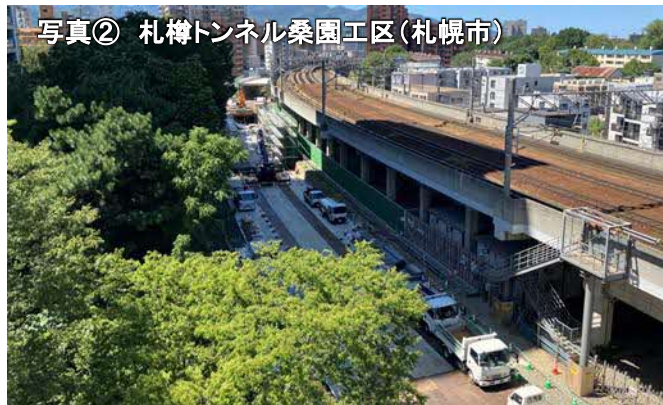
写真② 札幌トンネル桑園工区(札幌市)

| 工区名 | 延長 | 進捗率<br>(先月比) | 工事状況 | | | | 過去の工事状況等 |
|---|---|---|---|---|---|---|---|
| 札幌トンネル(桑園)他 | 659m | 63% (+3) | ■ | ● | ● | ● | 概ね順調に進捗 |

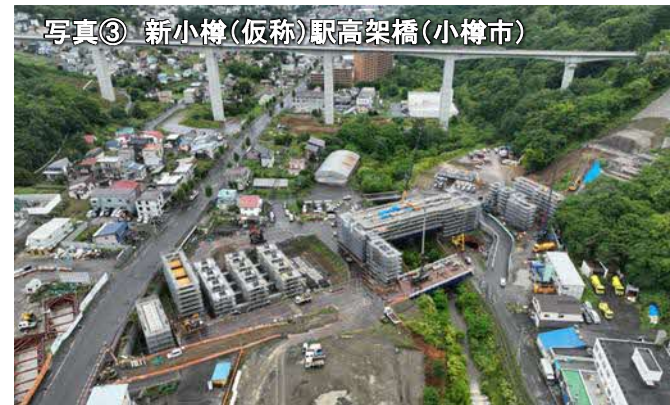
写真③ 新小樽(仮称)駅高架橋(小樽市)

| 工区名 | 延長 | 進捗率<br>(先月比) | 工事状況 | | | | 過去の工事状況等 |
|---|---|---|---|---|---|---|---|
| 新小樽(仮称)駅高架橋外1箇所 | 360m | 61% (+1) | ● | ● | ● | — | 地盤状況を踏まえた補強工事の追加により進捗低下 |

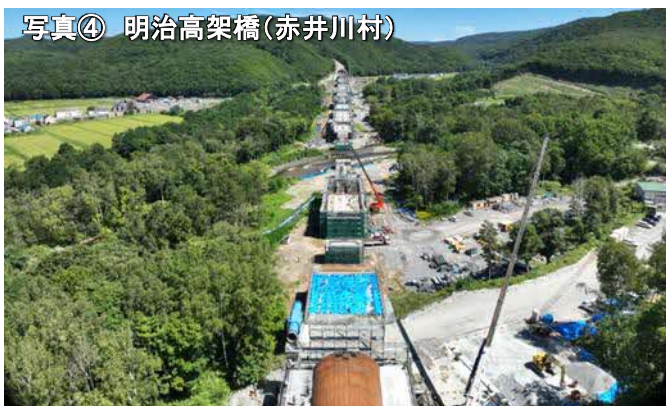
写真④ 明治高架橋(赤井川村)

| 工区名 | 延長 | 進捗率<br>(先月比) | 工事状況 | | | | 過去の工事状況等 |
|---|---|---|---|---|---|---|---|
| 明治高架橋他 | 976m | 73% (+4) | ● | ● | ● | — | 概ね順調に進捗 |

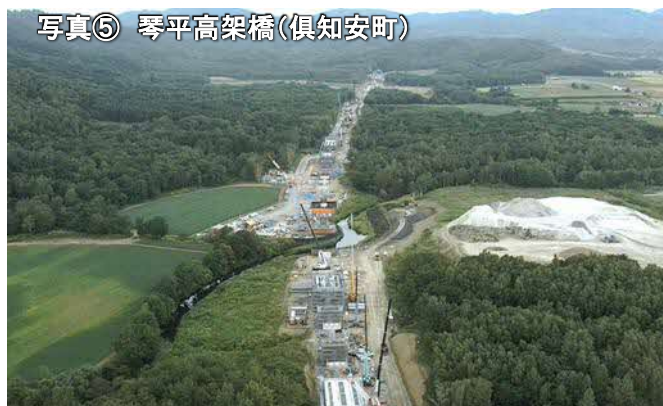
写真⑤ 琴平高架橋(倶知安町)

| 工区名 | 延長 | 進捗率<br>(先月比) | 工事状況 | | | | 過去の工事状況等 |
|---|---|---|---|---|---|---|---|
| 琴平高架橋 | 3,395m | 55% (+3) | ● | ● | ● | — | 地中の大きな石(転石)の撤去作業の追加により進捗低下<br>地盤状況を踏まえた構造物の設計見直しにより進捗低下<br>冬季間の生コンクリートの確保困難により進捗低下<br>作業員の需給逼迫により進捗低下 |

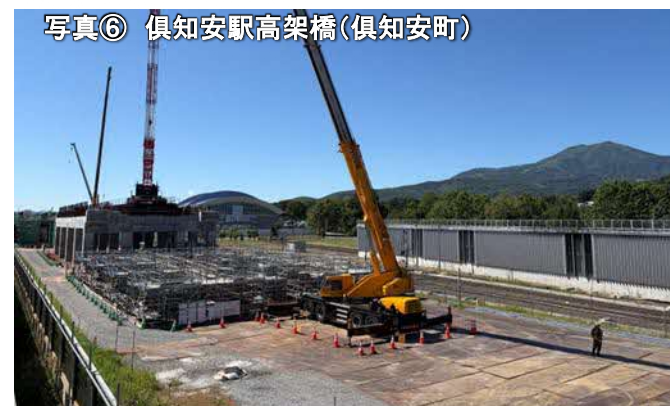
写真⑥ 倶知安駅高架橋(倶知安町)

| 工区名 | 延長 | 進捗率<br>(先月比) | 工事状況 | | | | 過去の工事状況等 |
|---|---|---|---|---|---|---|---|
| 倶知安駅高架橋 | 3,160m | 65% (+3) | ● | ● | ● | — | 地中の大きな石(転石)の撤去作業の追加により進捗低下 |

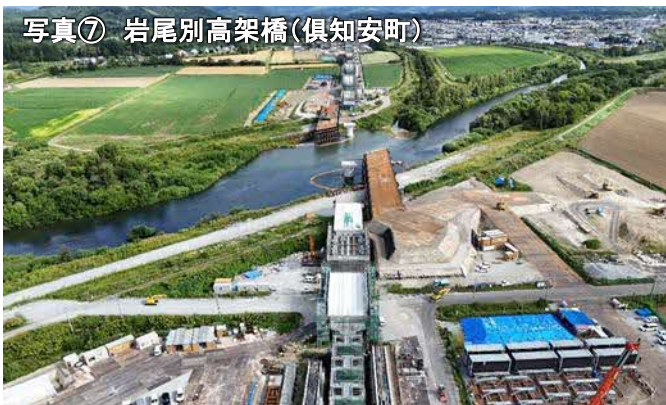
写真⑦ 岩尾別高架橋(倶知安町)

| 工区名 | 延長 | 進捗率<br>(先月比) | 工事状況 | | | | 過去の工事状況等 |
|---|---|---|---|---|---|---|---|
| 岩尾別高架橋 | 2,354m | 77% (+2) | ● | ● | ● | — | 地中の大きな石(転石)の撤去作業の追加により進捗低下 |

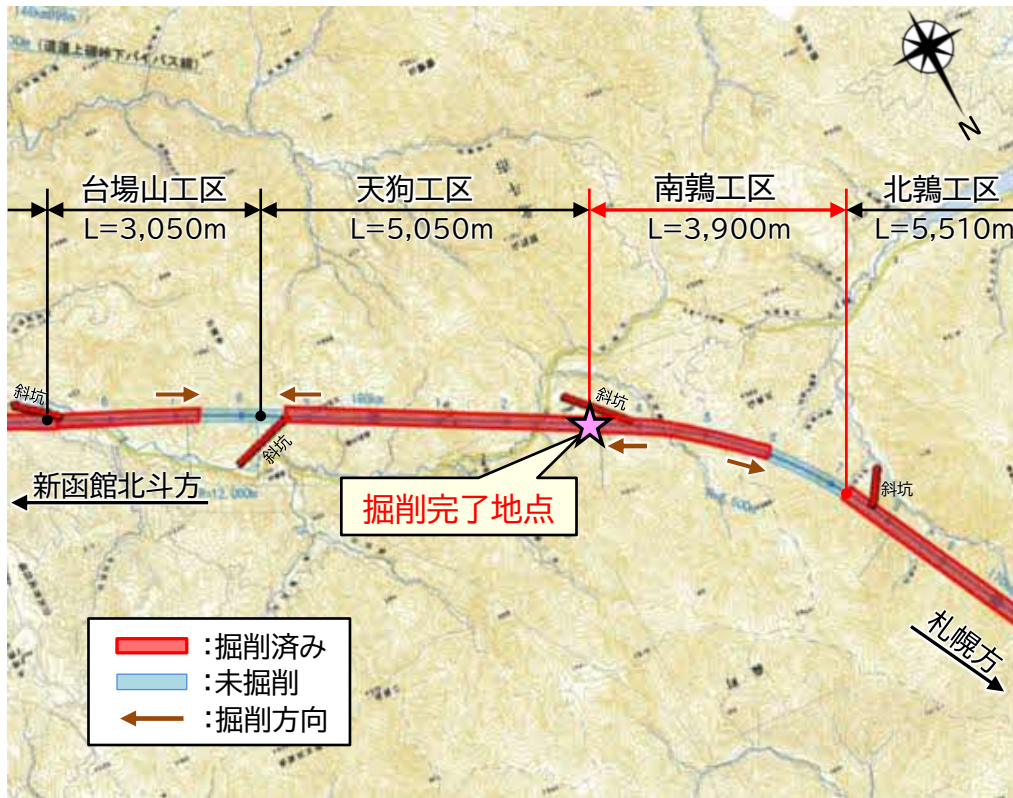
- 渡島トンネル(南鶉)工区は、平成29年10月に斜坑掘削着手、令和元年12月より本坑掘削を開始。
- 地質不良により掘削が難航していたことから、工程短縮策の一環として令和6年10月より2切羽施工（札幌方と新函館北斗方の両方向への掘削）を開始。令和8年8月26日に新函館北斗方の掘削が完了し、天狗工区と南鶉工区間が貫通。
- 札幌方については、地質不良区間を引き続き掘削中。

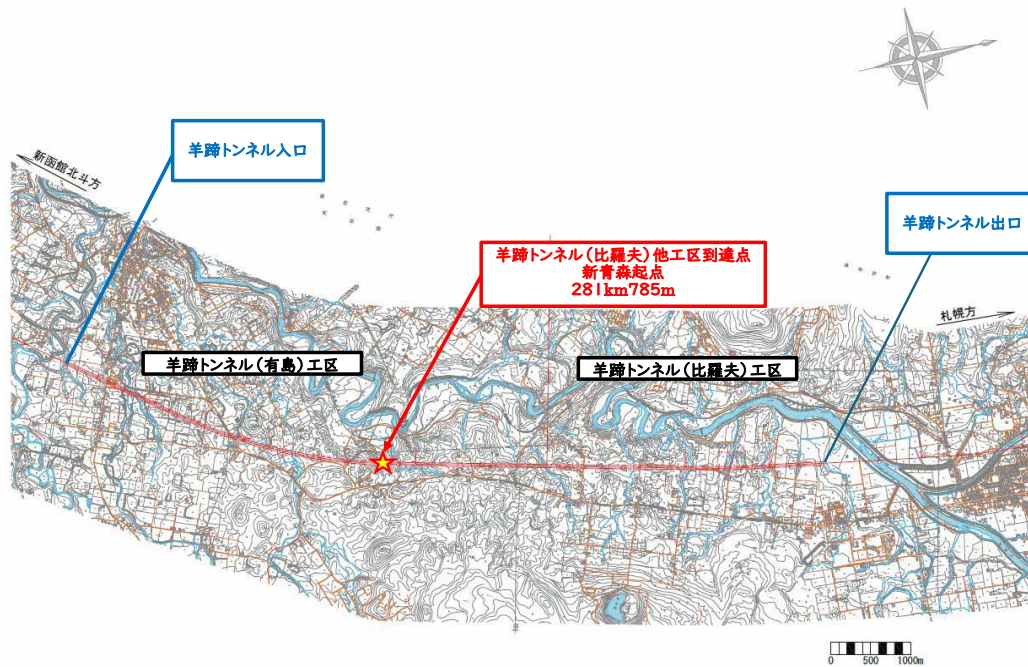
# 羊蹄トンネル（比羅夫）工区の掘進完了（令和8年8月18日）

- ニセコ町、倶知安町を繋ぐ羊蹄トンネル(全長9,735m)は、2工区(有島工区、比羅夫工区)に分割して施工。
- 比羅夫工区は、シールドマシンを使用したSENS(センス)で、2016(平成28)年12月より倶知安町側の坑口から新函館北斗方に向かって掘削を開始し、2026(令和8)年8月18日に掘進が完了。
- 引き続きトンネルを保護するコンクリートや新幹線が走行する路盤コンクリートの施工を進める予定。
- 有島工区は、羊蹄トンネルの貫通を目指して、引き続き掘進を進めていく。

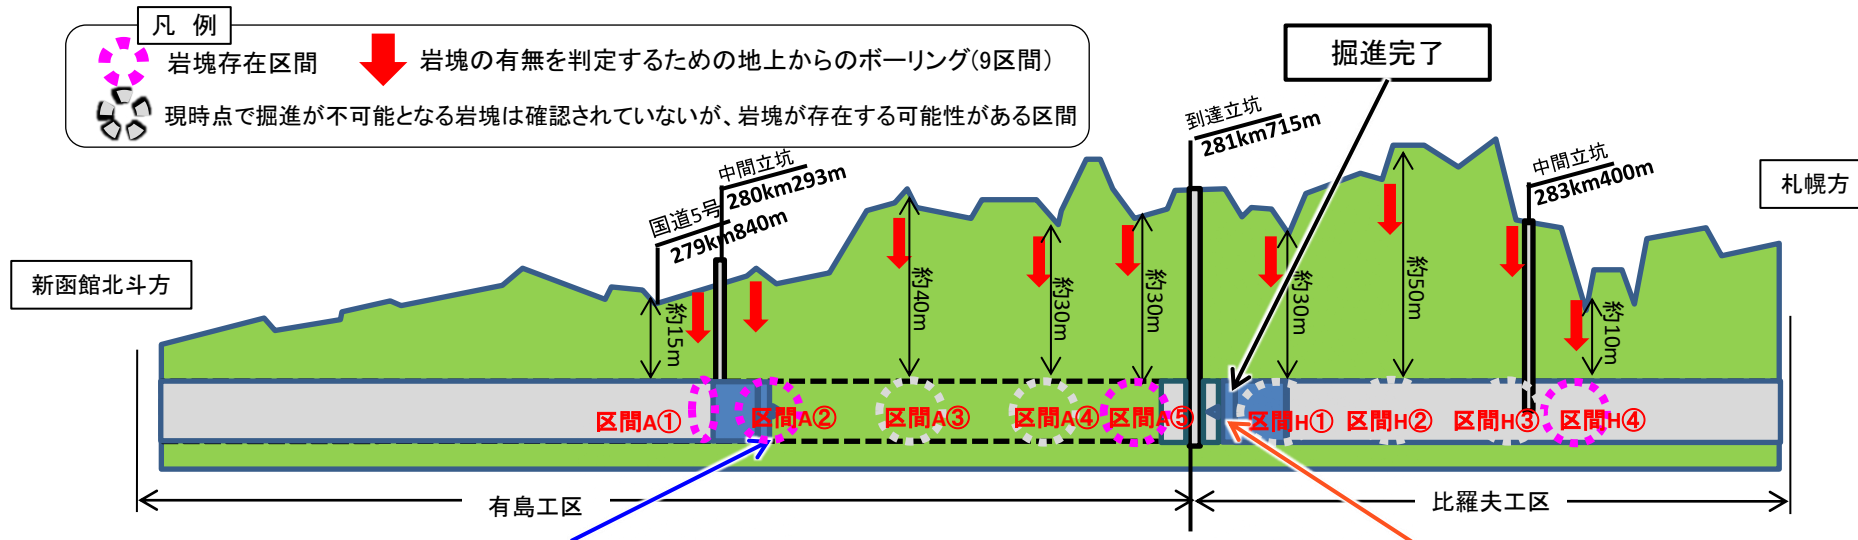
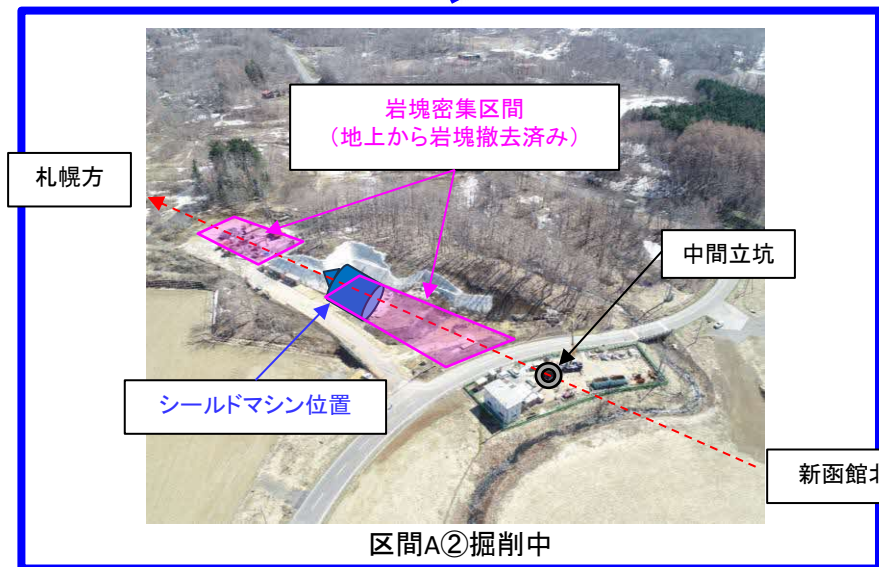
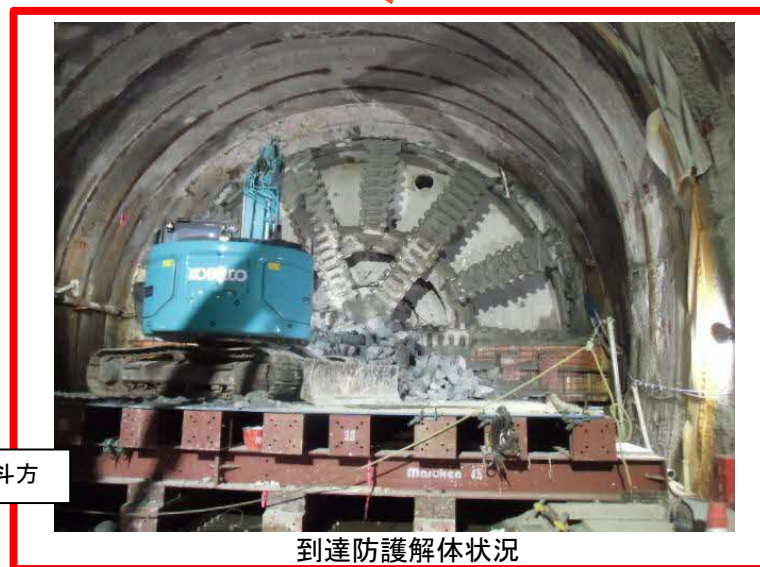
# シールドトンネルの進捗状況(札幌トンネル(札幌)工区)

- 令和4年度に実施した弾性波探査の結果、9箇所掘進に影響する可能性のある岩塊の存在を確認。(図中の区間A①～H④)
- 有島工区では、シールドマシンが令和7年7月1日に中間立坑に到達。その後、ビット交換作業を終え、令和8年6月15日に比羅夫工区へ向けて掘進を再開。現在、地上から岩塊を撤去した岩塊密集区間(区間A②)を掘進中。
- 比羅夫工区では、令和8年8月18日に掘進完了。今後、シールドマシンを坑内で解体し、到達立坑より搬出予定。

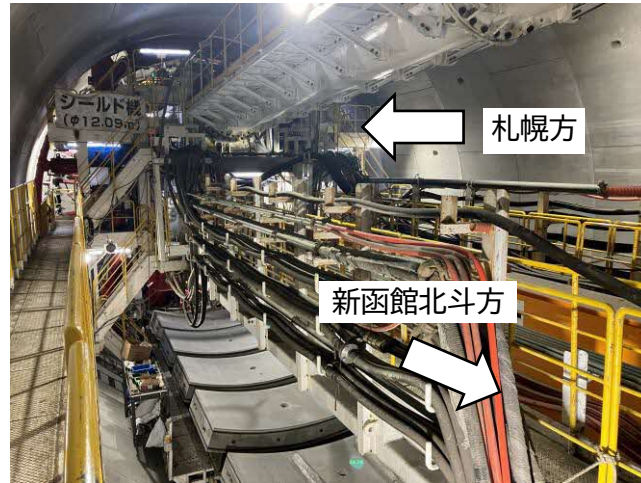
札幌方掘進の様子

- 令和6年3月より札幌方の掘進を実施。令和8年9月1日時点で約2,300mを掘進完了。
- 今後も、JR函館本線をはじめとした重要構造物に近接しながら掘進を予定。
- 令和8年1月より実施している試験掘進は継続中。
- 令和8年4月よりカッタービット交換のため非開削(凍結工法)の施工を開始。現在、凍結管を埋設する工事を実施中。
