長万部町 長寿命化修繕計画  
(2022年(R3)見直し)

平成 2 3 年 2 月  
(令和 4 年 9 月改定)

長万部町 建設課

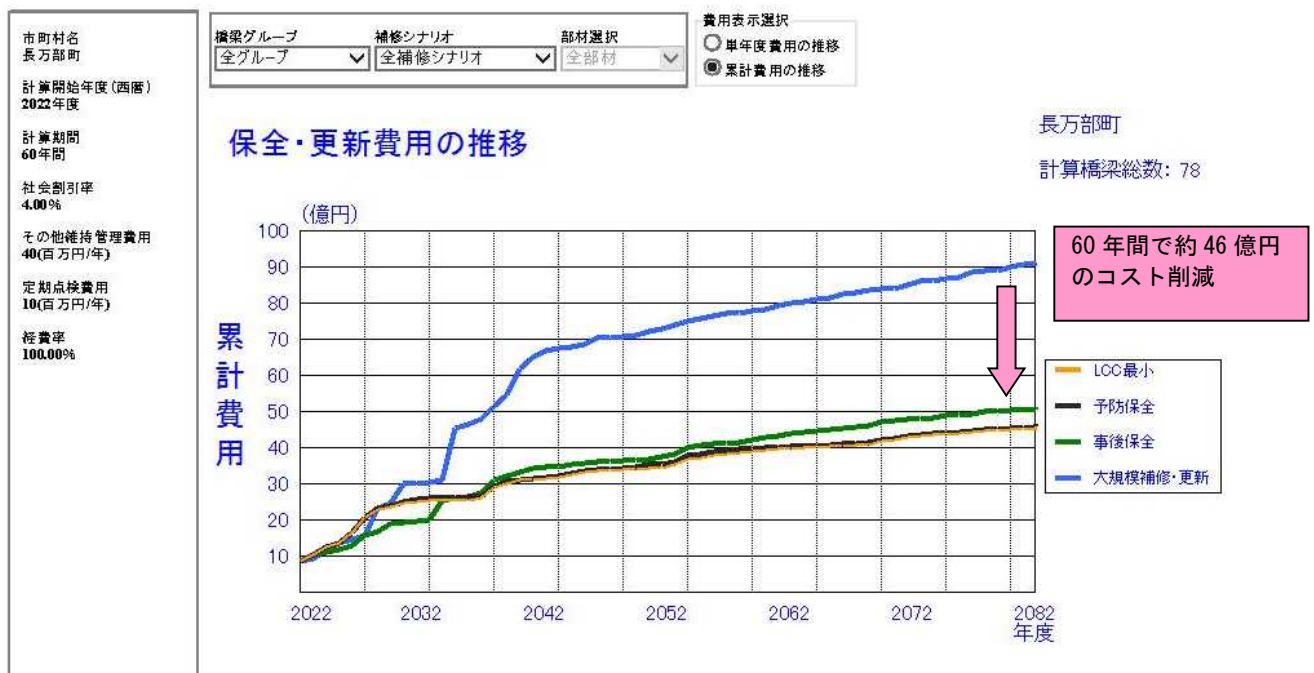
## 7. 長寿命化修繕計画による効果

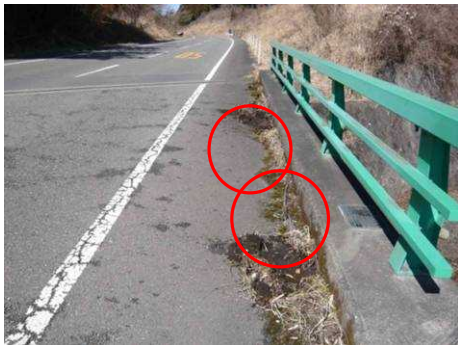
排水桧の土砂詰り（清掃前）

排水桝の土砂詰まりや沓座の土砂溜まりを早期に発見し、除去をすることで滞水・漏水の防止ができること、局部的な塗装を実施することで腐食を防止することにより、橋梁の延命化を図る。

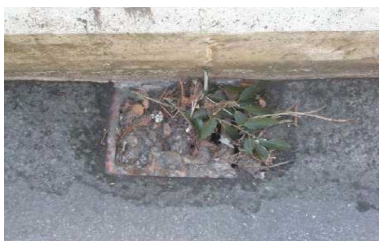
土砂詰り状況

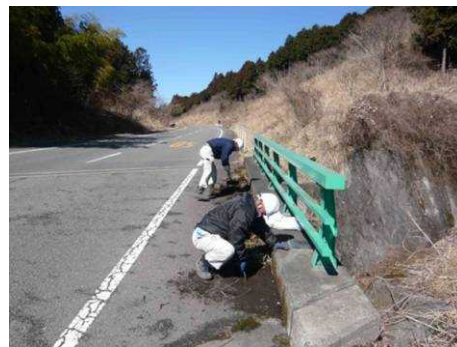
清掃中

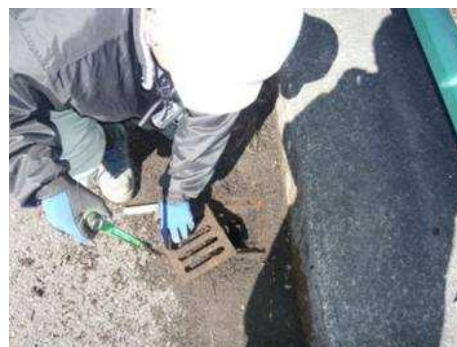
清掃状況

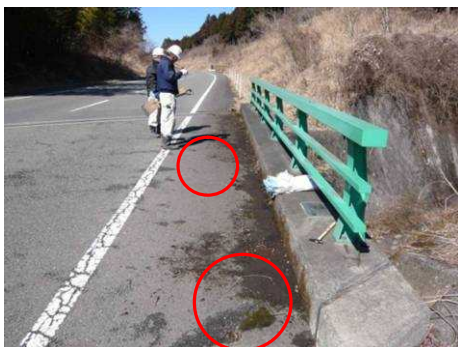
清掃後

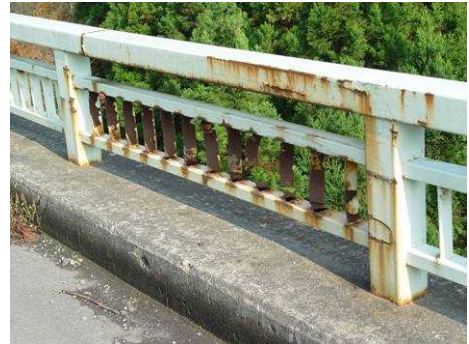
写真1 高欄部材の欠損

- 高欄や防護柵等の部材の欠損や脱落により、歩行者や車両が路外へ転落する恐れがある場合（写真1、写真2）
- 伸縮装置に著しい変形が生じ、通行車両がパンク等により運転を誤る恐れがある場合
- 伸縮装置の欠損、舗装の著しい凹凸により通行車両がハンドルを取られる恐れがある場合（写真3）
- 地覆、高欄、床版等からコンクリート塊が落下し、路下の通行人、通行車両に危害を与える恐れが高い場合

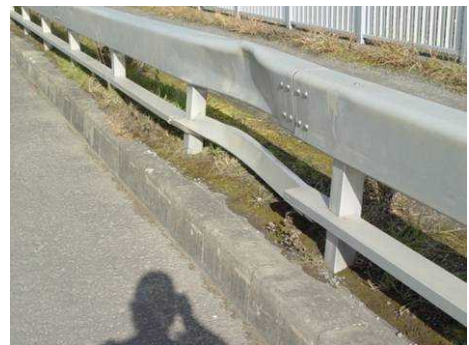
写真2 防護柵の著しい変形
